Ympäristötarkastus, Kivijärven kunnan maankaatopaikka

Aika: 8.8.2025 klo 9.50 – 10.47

Paikka: Maankaatopaikka, Haankallio 265-403-89-30, Lukkarinkalliontie, Kivijärvi

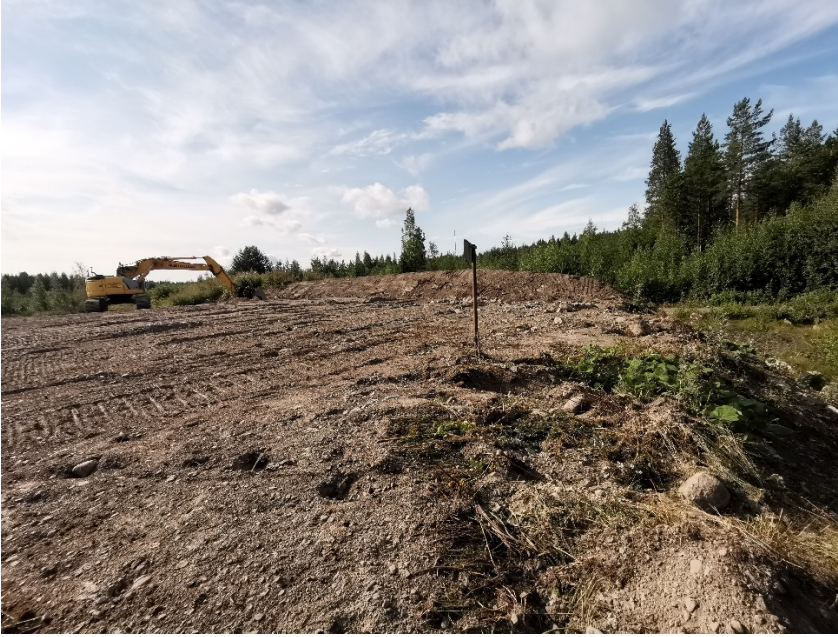
Tarkastuksella todettiin välivarastointikentän luoteispäässä (alueen takalaita katsottaessa kohtisuoraan Lukkarinkalliontieltä) varastointikentän pintaa oli tasoitettu ja metsätien suuntaista maavallia oli jatkettu. Maavallin rakenteessa oli havaittavissa myös puuperäistä ainesta; juuria ja kannonkappaleita. Maavallin luoteispään vieressä, varastokentän rakenteessa todettiin olevan käsittelemätöntä betonia ja tiiltä, jota ei ole peitetty. Samassa kohdassa havaittiin myös vähäinen määrä alueelle kuulumatonta jätettä (metallia ja muovia).

Kuva 1. Alueen luoteispäässä jatkettu maavalli metsätien puolella.

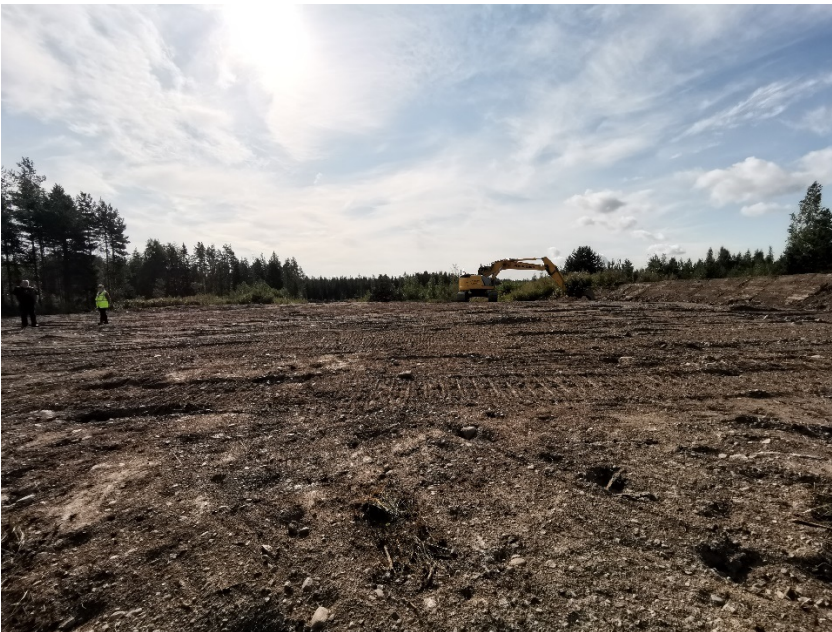
Kuva 2. Kenttä luoteispäästä Lukkarinkalliontielle päin kuvattuna.

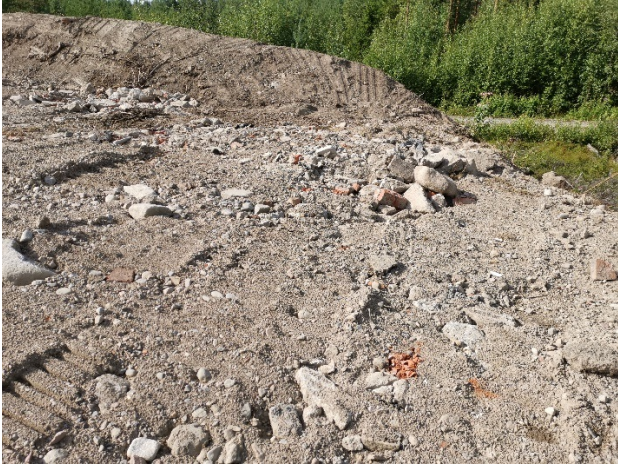
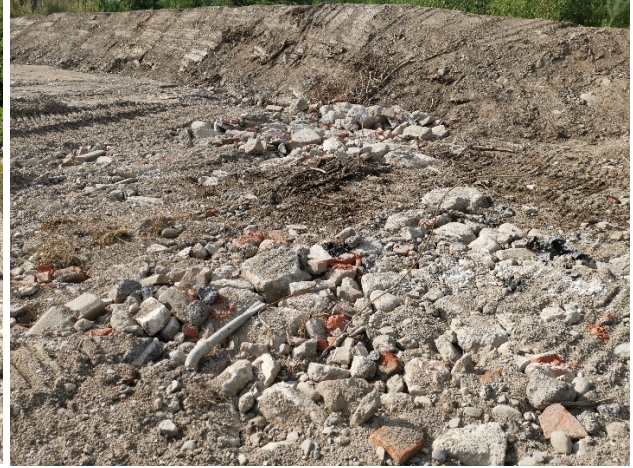
Kentällä aiemmin ollut betoni- ja tiilijätekesä ja alueella olleet asfaltit on Vesterisen kertoman mukaan sijoitettu tasoitetun alueen rakenteeseen ja päälle on ajettu soraa. Betoni- ja tiilijätettä ei ole murskattu, vaan niitä on mahdollisesti käsitelty ajamalla päältä telakoneella ja kaivinkoneen kauhalla hakkaamalla. Betoni- ja tiilijätteestä ja asfaltista ei ole selvitetty ympäristöluvan lupamääräyksessä 14 vaadittuja MARA-

asetuksen mukaisia laatuvaatimuksia. Eikä betoni- ja tiilijätteestä ole tehty vaadittuja liukoisuustestejä. Tarkastuksella havaittiin runsaasti asetuksessa säädettyä kokovaatimusta suurempia betoni-, tiili- ja asfalttikappaleita.

Kuva 3 ja 4. Murskaamatonta tiiltä ja betonia vallin vieressä kentässä. Myös muovia ja metallia.

- Alueella edelleen havaittavissa runsaasti kokonaisia tiiliä ja betonilohkareita, joista suurin osa on ajalta ennen ympäristöluvan myöntämistä. Tästä huolimatta alue on saatettava luvan edellyttämään tilaan arvioimalla määrä ja sijainti sekä käsittelemällä näkyvässä pintakerroksessa oleva jäte asiallisesti ja peittämällä se luvan vaatimusten mukaisesti.

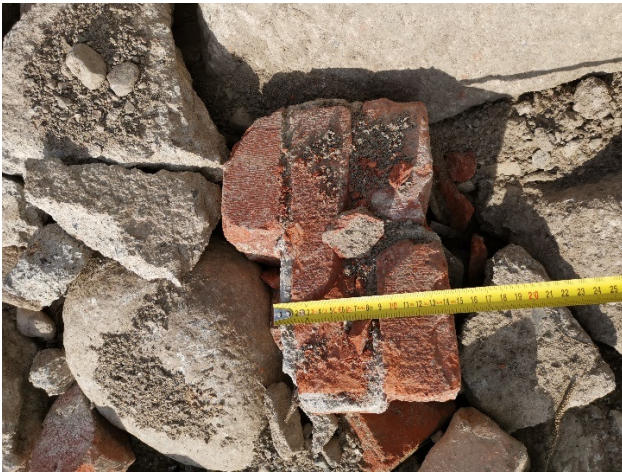
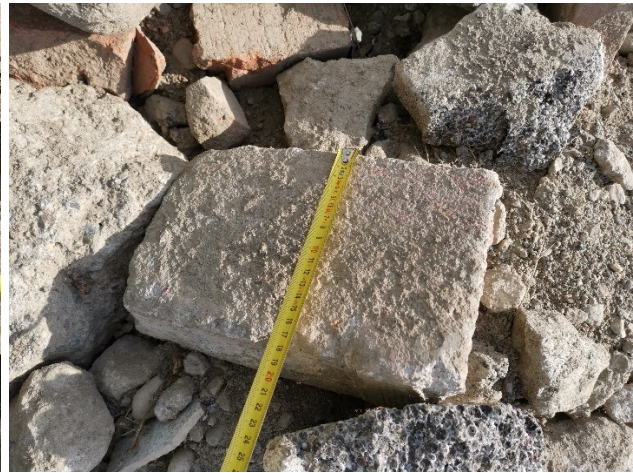
Kuva 5 ja 6. Mittoja kentän pinnassa olevista kappaleista kuvien 3 ja 4 kohdalta.

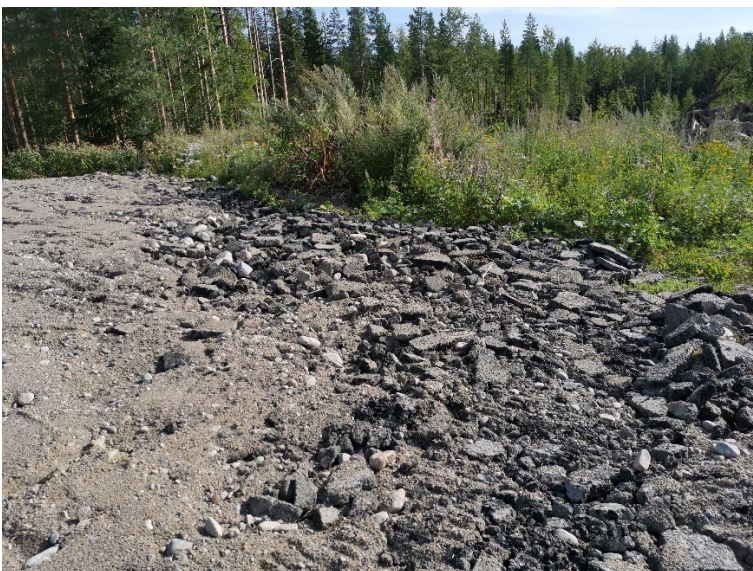
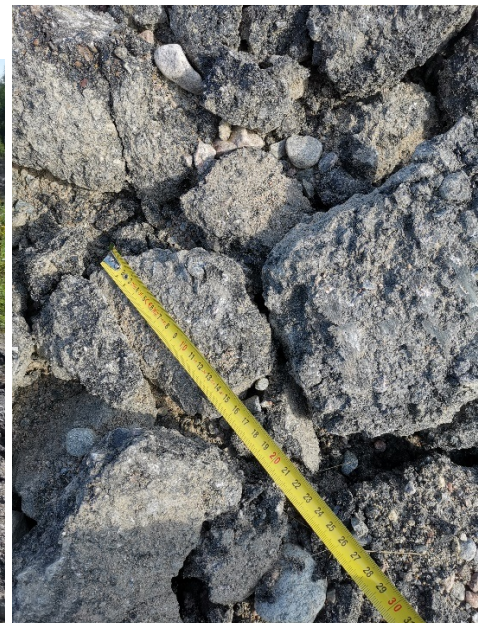
- Välivarastointikentän pinnassa olevaa asfalttia ei ole murskattu MARA-asetuksen edellyttämään raekokoon.
- Suurin osa alueella olleesta asfaltista on ilmeisesti peitetty sorakerroksen alle. Asfalttia liian suurina kappaleina on edelleen havaittavissa sorastetun alueen reunassa.
- Asfalttia on myös Lukkarinkalliontien puoleisessa ennen ympäristöluvan myöntämistä täytetyssä osassa. Alueella on varastoitu asfalttia ympäristöluvan myöntämisen jälkeen.

Kuva 7 ja 8. Aiemmin kentän pinnalla olleet isot asfalttipalat on jätetty sorakerroksen alle, sorapintaisen kentän reunasta näkyy vielä asfalttia. Mittakuva silmämääräisesti arvioituna keskikokoisesta kappaleesta.

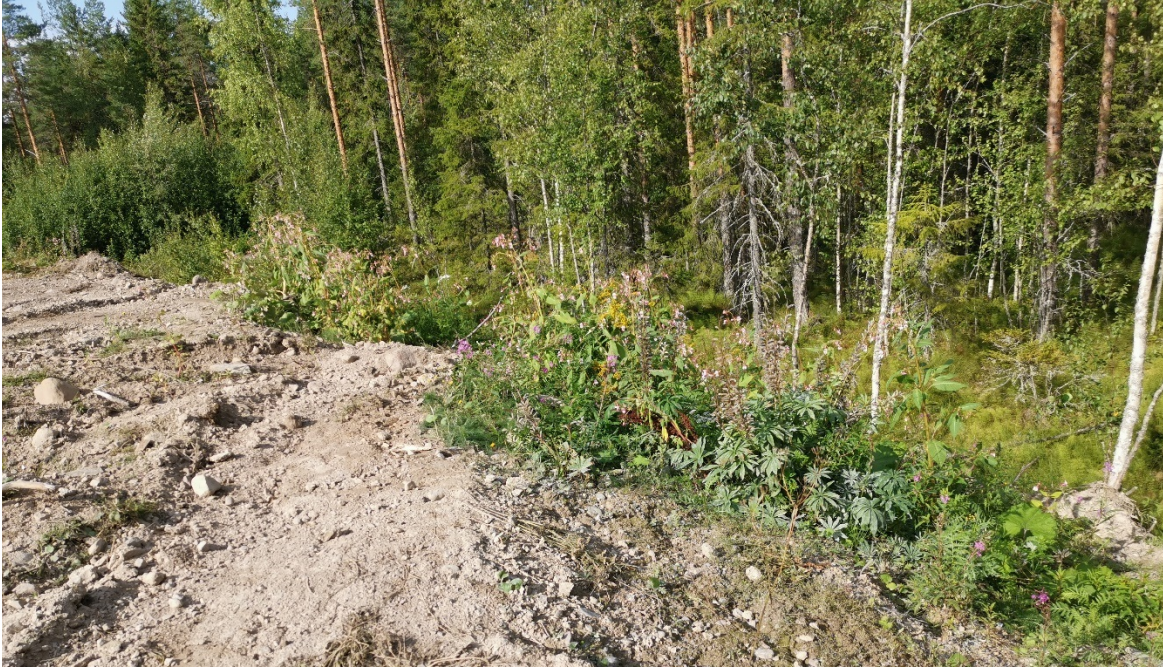
- Todettiin alueella olevan ainakin kukassa olevaa Jättipalsamia sekä kukkinutta Lupiinia, jossa siemenpalot. Torjuntaa ei ole tehty kuluvan vuoden aikana.
- Vieraslajien torjunta kuuluu alueen toiminnanharjoittajalle ja maanomistajalle.

Kuva 9. Vieraslajeja kentän luoteispäädystä (Jättipalsami ja Lupiini), joiden torjunta kuuluu toiminnanharjoittajalle / maanomistajalle.

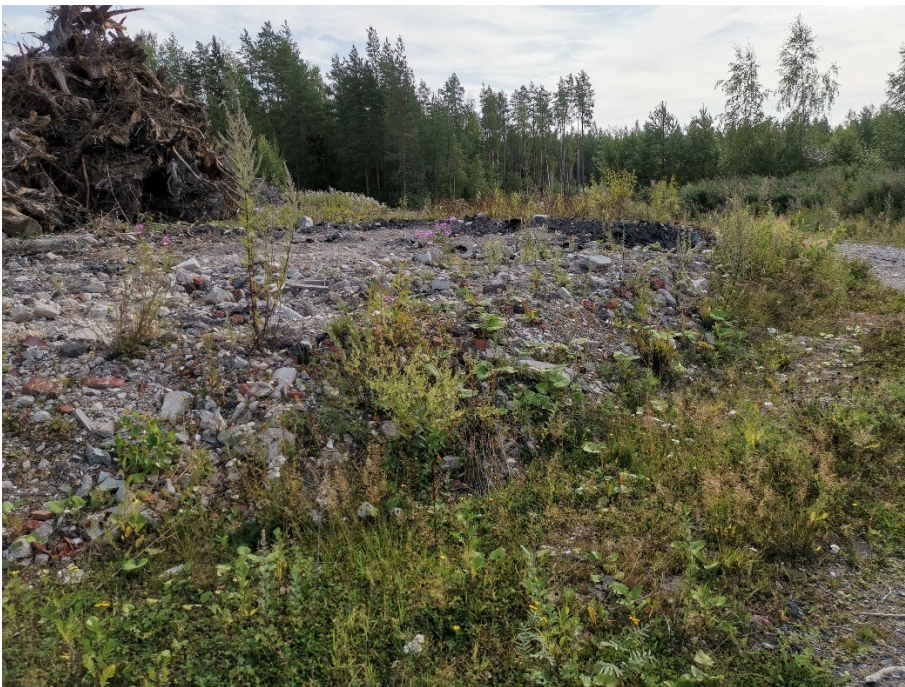
Luoteispäässä olleet kannot todettiin siirretyn kentän toiseen päähän. Luoteispäässä aiemmin ollutta risu-/puujätekasaa ei alueella havaittu olevan.

- Välivarastokentän rakentamisessa käytetty betoni Lukkarinkalliontien puoleisessa päässä on peitetty osin, mutta isoja palasia ei ole murskattu. Tämä alue on täytetty ennen ympäristöluvan myöntämistä, mutta alueella on myös varastoitu betoni- ja tiilijätettä luvan myöntämisen jälkeen.

Kuva 10. Ennen luvan myöntämistä täytettyä aluetta. Kannot siirretty kentän toisesta päästä. Kuva otettu alueen sisäisen tien reunasta kohti alueen porttia.
