## **Ympäristötarkastus, Kivijärven kunnan maankaatopaikka/ jätteen välivarastointialue**

Aika: 25.9.2025 klo 9.15 – 10.20

Paikka: Maankaatopaikka/ jätteen välivarastointialue, Haankallio 265-403-89-30,  
Lukkarinkalliontie, Kivijärvi

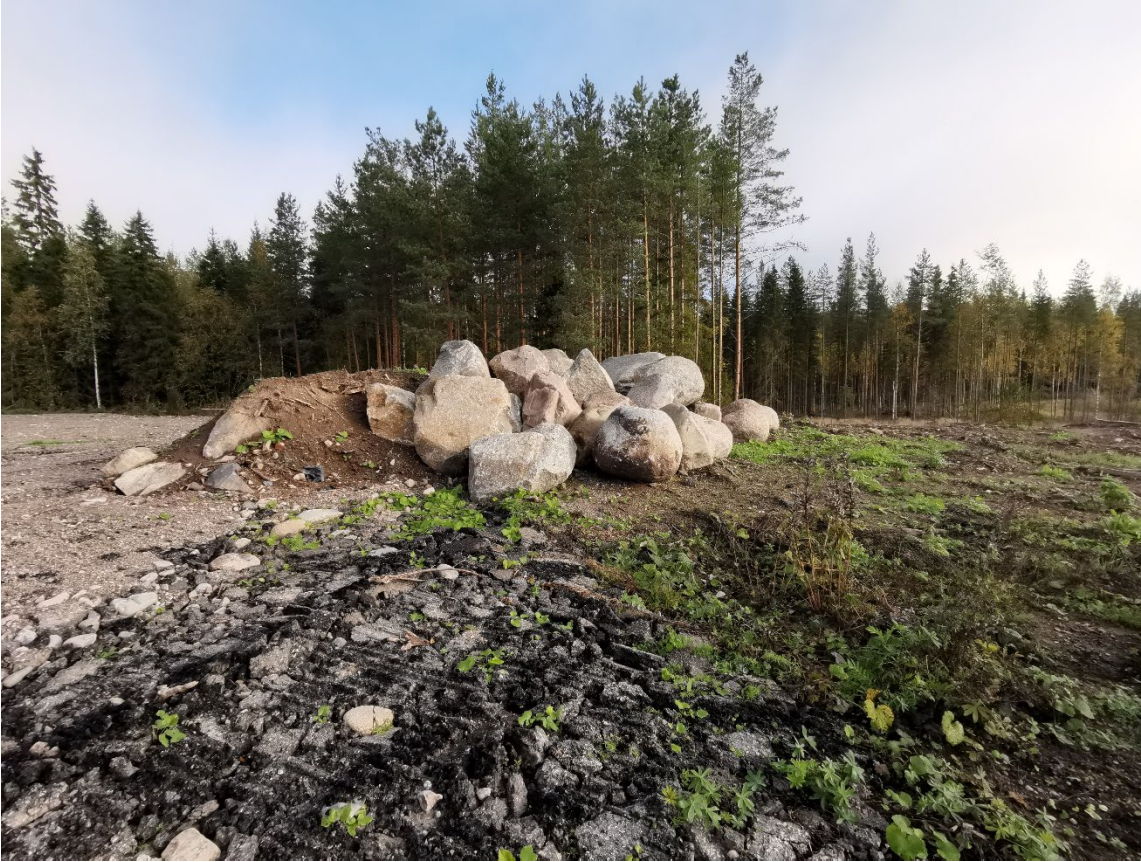
Ympäristösihteeri totesi, että edellisen tarkastuksen yhteydessä annetun kiellon jälkeen kohteelle on rakennettu em. selvityksen kuvassa näkyvä maavalli. Maavalli on rakennettu kiellossa tarkoitettulle sorastetulle alueelle, sen reunaan. Selvityksen valokuvassa näkynyttä kiviketjua ei

ollut vallin jatkona, mutta kivet oli siirretty tämän maavallin viereen ja osittain vallin reunan päälle kasalle.

Kuva 1. Edellisellä tarkastuksella annetun kiellon jälkeen rakennettu maavalli ja kivikasa.

Ympäristösihteerin antaa Kivijärven kunnalle yleisen kehotuksen noudattaa alueella voimassa olevaa ympäristölupaa sekä alueelle annettua toimenpidekieltoa. Poikkeuksellisissa tilanteissa tulee olla yhteydessä kunnan ympäristönsuojeluviranomaiseen viivytyksettä, samoin tilanteissa ja asioissa, joissa toiminnanharjoittaja tarvitsee neuvontaa.

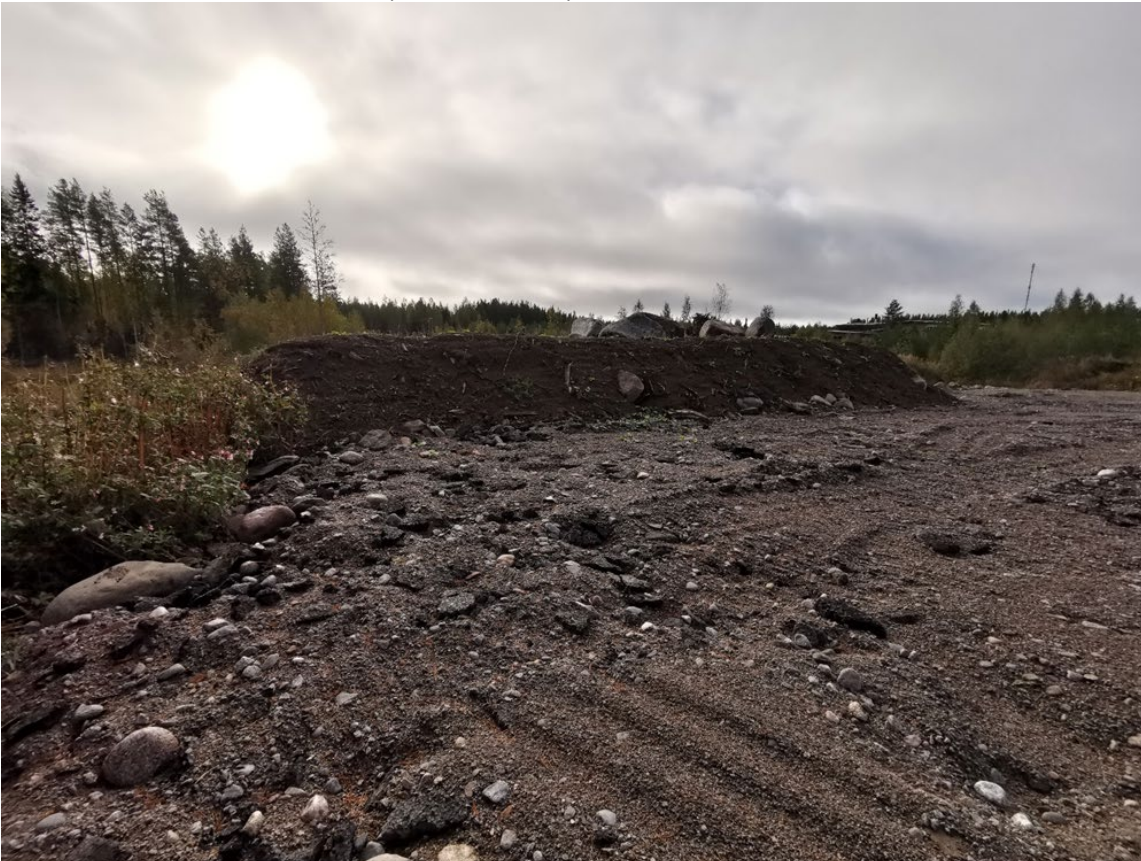
Kuva 2. Maavalli sorastetulta (kieltoalueelta) kuvattuna.

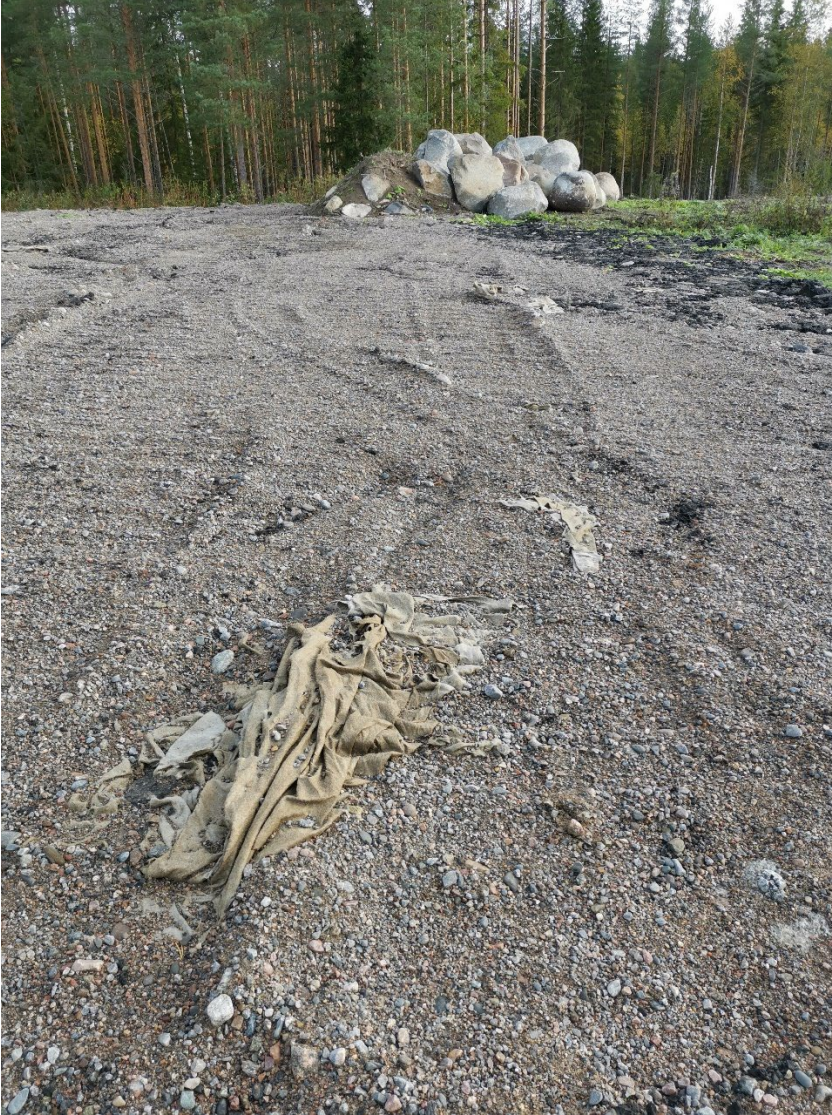
Ympäristösihteerin havaitsi nyt kyseessä olevan maavallin läheisyydessä maassa soran seassa suodatinkankaita. Teknisen johtajan mukaan alueelle ei ole asennettu suodatinkankaita ja ne ovat ehkä tulleet jonkin maakuorman mukana sinne aiemmin.

Kuva 3. Suodatinkankaita, joita ei edellisellä tarkastuksella havaittu.
